Kleurverschillen en defecten aan panelen

Kleurverschillen
en defecten
aan zonnepanelen

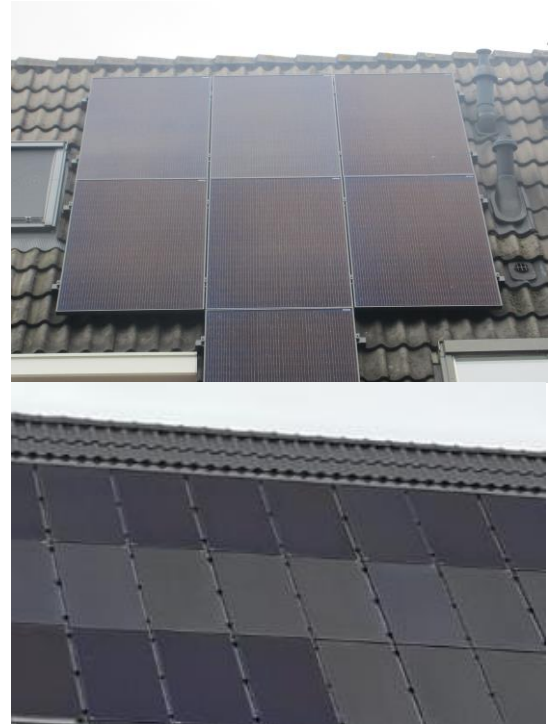
Kleurverschil door de coating van het glas (1/2)

Op het glas dat voor een zonnepaneel wordt gebruikt zit een anti-reflectieve coating, de AR-coating. Deze coating wordt aangebracht in de fabriek van de glasfabrikant en is maar ca. 0,0001mm dik. Een miniem verschil in de dikte van deze coating kan, onder bepaalde omstandigheden, een verschil geven in het aanzicht tussen 2 panelen.

Bij een iets dikkere coating kan het zonnepaneel een bruine gloed krijgen. Bij een iets dunnere coating kan het zonnepaneel een blauwe gloed krijgen. Vaak krijgt de glasfabrikant het voor elkaar dat een batch van het glas wel dezelfde dikte coating heeft. Het kleurverschil kan ontstaan als glas van verschillende glasbatches gemixt wordt tijdens de productie van de zonnepanelen of dat panelen met verschillende glasbatches later in het logistieke proces gemixt worden.

Dit kleurverschil is over het algemeen niet te zien op zonnige dagen. Het is vooral te zien als je tijdens bewolkte dagen vanaf een kleine hoek naar de zonnepanelen kijkt.

Wij sturen er op aan bij onze leveranciers om gemixte glasbatches in een pallet zoveel mogelijk te voorkomen. Voor zoveel mogelijk controleren wij dit ook tijdens het productieproces door panelen uit de productielijn te halen en (buiten) naast elkaar te zetten in de fabrieken in China. Dit geeft helaas niet altijd garantie op succes.

Bij Libra Energy proberen we geen panelen uit verschillende containers/pallets gemixt uit te leveren. Het is slim om als installateur panelen van verschillende bestellingen en/of pallets niet gemixt te plaatsen. Als je daar tijdens installatie echt niet omheen kunt, kijk dan of je de panelen nog kunt sorteren. De serienummers helpen hierbij. In het voorbeeld hiernaast kan je zien dat er bij de laatste 2 panelen een "sprong" van ruim 1100 gemaakt wordt. Als er bij deze installatie kleurverschil te zien is, is de kans groot dat de laatste 2 panelen anders kleuren dan de eerste 9.

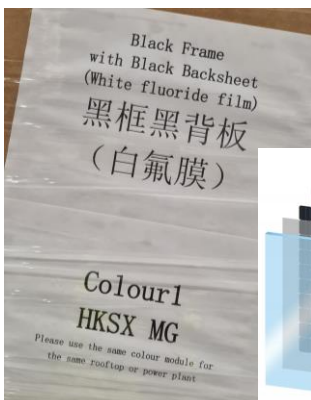
In sommige gevallen wordt er op de pallets een kleurcode aangegeven door de fabrikant. Zie links hiervan een voorbeeld.

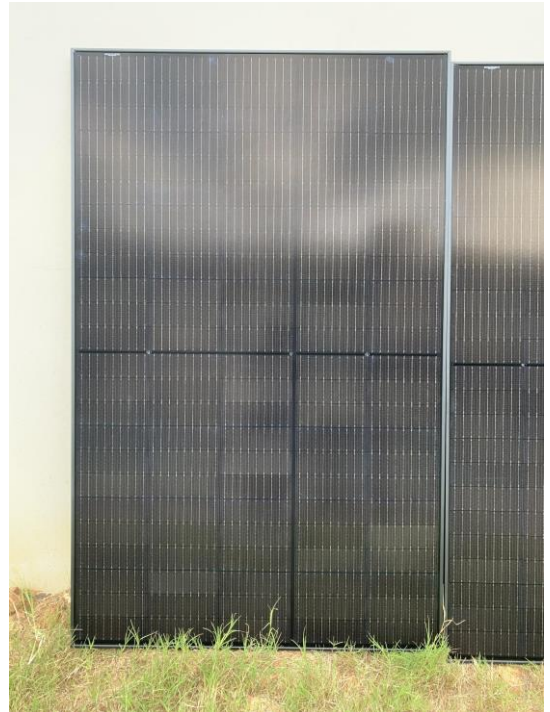
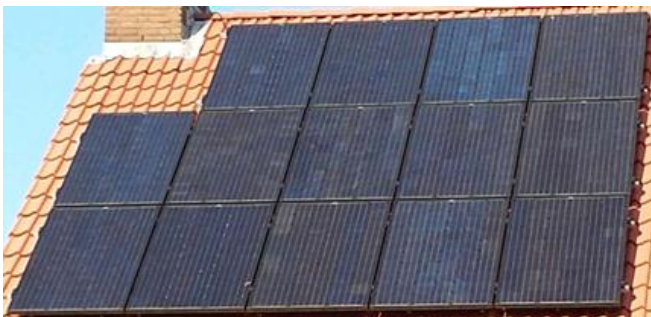
Kleurverschil door verschillende kleuren cellen

De cellen van een zonnepaneel worden vaak in een andere fabriek gemaakt dan de zonnepanelen. De celproductie is een complex proces met veel stappen om de output van de cel te maximaliseren. Dit proces begint met de wafer die van polysilicon, een natuurproduct met natuurlijke variaties, gemaakt wordt.

Op het einde van dit proces worden de cellen op technische karakteristieken (Isc, Voc) gesorteerd en/of op kleur. Als de kleursortering niet voldoende prioriteit krijgt, kan er kleurverschil tussen cellen in het paneel optreden.

De kwaliteitsinspecteurs van Libra Energy letten erop dat de cellen goed gesorteerd zijn als ze de panelenfabriek binnenkomen. Vooral bij all-black panelen is dit van belang.

Het komt niet veel voor en als het voorkomt zal dit eerder bij white-backsheet panelen zijn dan bij all-black panelen. Dit kleurverschil valt ook niet onder de garantievoorwaarden van de fabrikant. Als het kleurverschil tussen de cellen duidelijk op een afstand te zien is, is dezelfde procedure toepasbaar als te lezen op pagina 6.

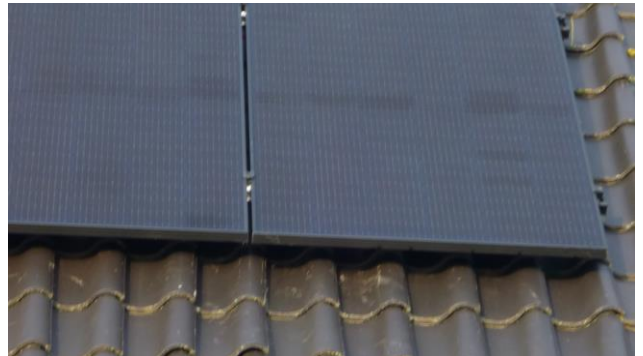
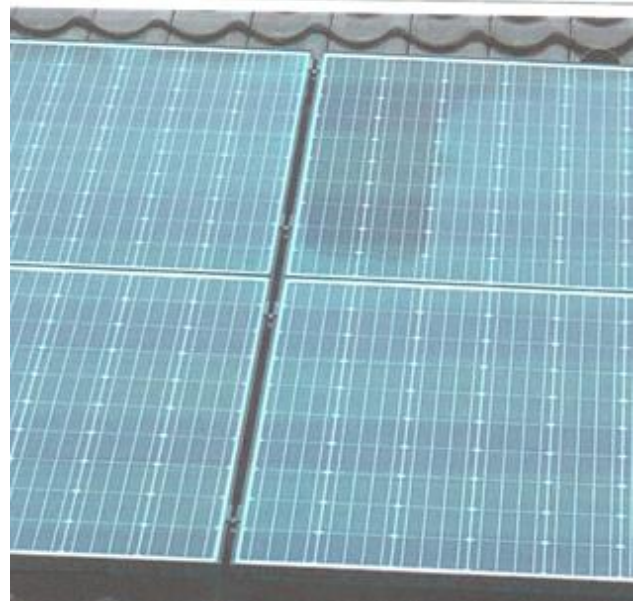
Kleurverschil door damp

De meeste zonnepanelen hebben een glasplaat aan de voorkant en een folie (backsheet) aan de achterkant. Deze folie is niet geheel dampdicht: damp kan door de backsheet heen migreren en condenseren op de binnenkant van de glasplaat. Dit wordt zichtbaar wanneer zonlicht de cellen raakt omdat er dan temperatuurverschillen tussen de cellen ontstaan. Elke cel heeft een andere *kortsluit* (Isc) waarde. Hoe hoger de Isc waarde, hoe sneller de cel op temperatuur kan komen waardoor het vocht kan verdampen. Door kleine variaties van de Isc waarden zal bij bepaalde cellen het vocht eerder verdampen dan bij anderen. In de tussentijd is er dan kleurverschil tussen delen van het paneel waar te nemen.

Ook kan de temperatuur van het frame een effect hebben op deze verdamping. Dan is bijvoorbeeld het midden van het paneel een andere kleur dan de randen van het paneel.

Dit type kleurverschil vereist eigenlijk geen oplossing maar vooral een goede uitleg. Soms zal het te zien zijn, maar voor het grootste deel van de tijd juist niet.

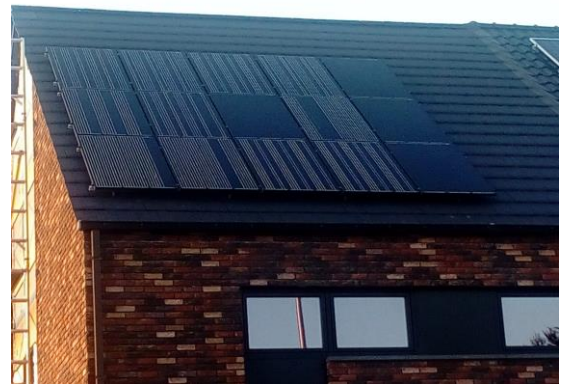
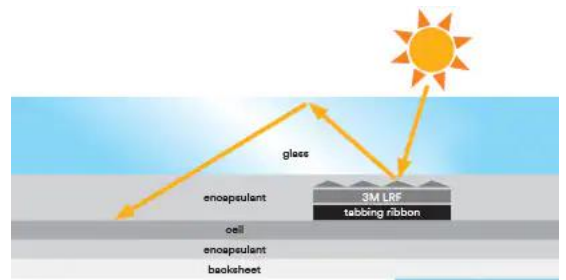
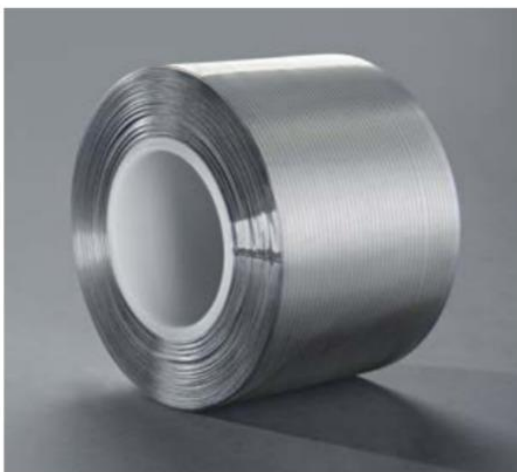
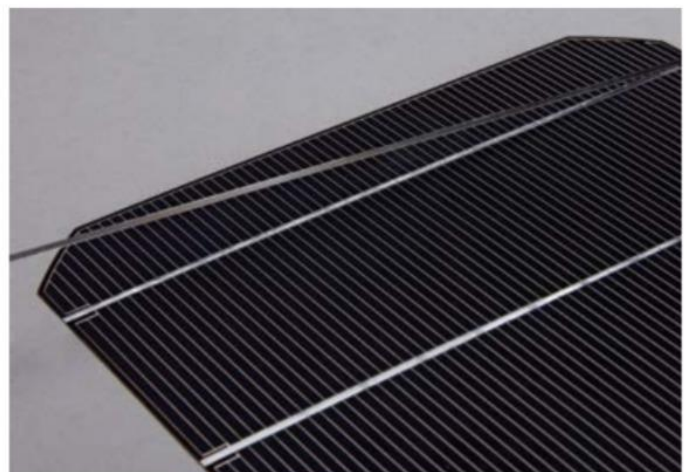
Kleurverschil LRF (Light Redirecting Film)

De busbars van zonnepanelen waren vroeger een stukje breder. De busbars bedekken een deel van de cel dat daardoor geen stroom kan opwekken. Om het zonlicht dat op de busbar valt toch beter te benutten wordt de busbar soms bedekt met light redirecting film (LRF). Daardoor reflecteert licht onder een andere hoek van de busbar en valt, via een weerkaatsing binnen het glas van het paneel, een groter percentage van het licht op de cel.

Deze LRF maakt de busbars extra zichtbaar en zou daarom niet in all-black panelen toegepast moeten worden. En al helemaal niet gedeeltelijk, wat op de foto rechts te zien is.

Dit zou bij huidige zonnepanelen niet meer voor moeten komen. Mocht dit onverhoopt wel zo zijn laat ons dit dan direct weten dan zorgt Libra Energy ervoor dat er nieuwe panelen geleverd worden.

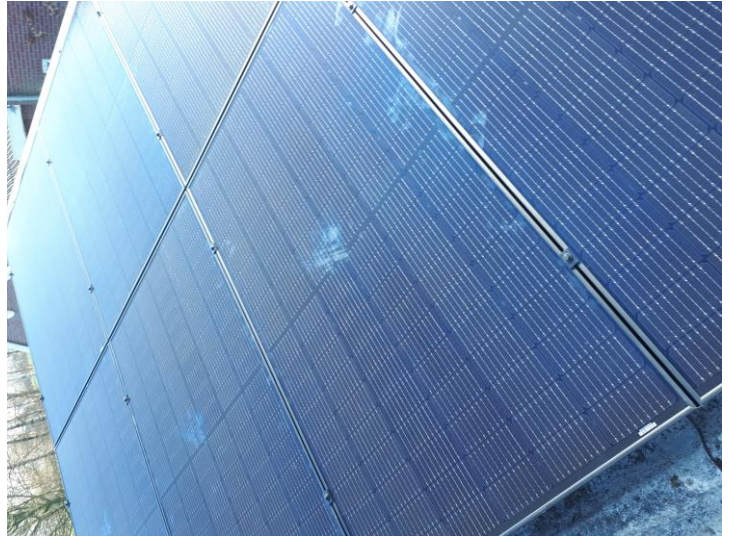
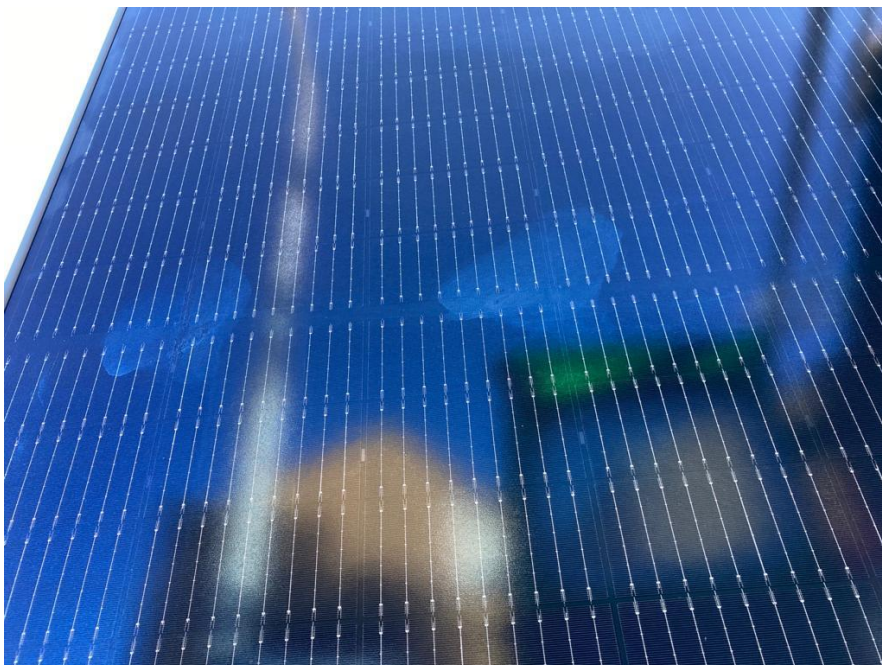
Vetvlekken op het paneel

De vlekken die je ziet op deze foto's zijn vetvlekken. Meestal gebeurt dit tijdens de installatie waarbij huidvet (denk aan vingers, armen, hoofd) op het paneel komt. Door het vet gaat het zonnepaneel op die plek iets meer glimmen. Als de vlekken langdurig blijven zitten, kan het invloed hebben op de coating.

Draag (schone) handschoenen bij het hanteren van de panelen (zowel tijdens de installatie als in het magazijn). Als het paneel tijdens het dragen contact maakt met het hoofd is een muts aan te raden om vetvlekken te voorkomen.

In onze ervaring verdwijnen de vetvlekken vanzelf binnen enkele maanden. Mocht het storend zijn, dan kan het vaak met alcohol en/of (gedemineraliseerd)water gereinigd worden. Gebruik hierbij een zachte doek of spons. Let op, door schuren of contact met andere harde materialen kan de AR-coating van het zonnepaneel aangetast raken.

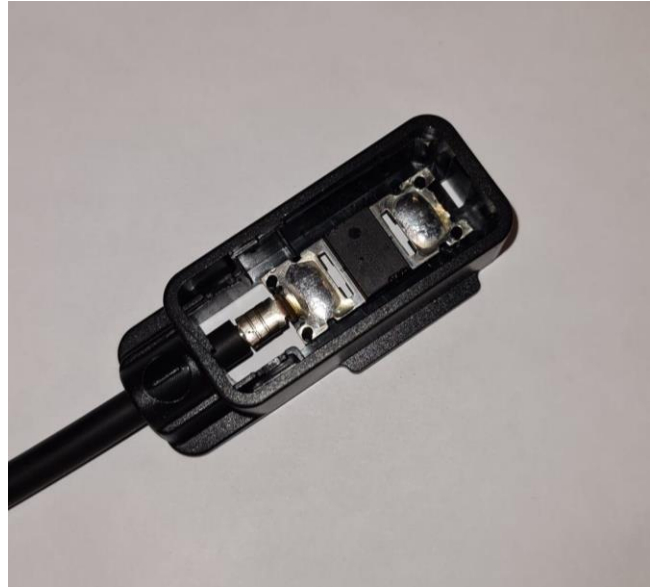
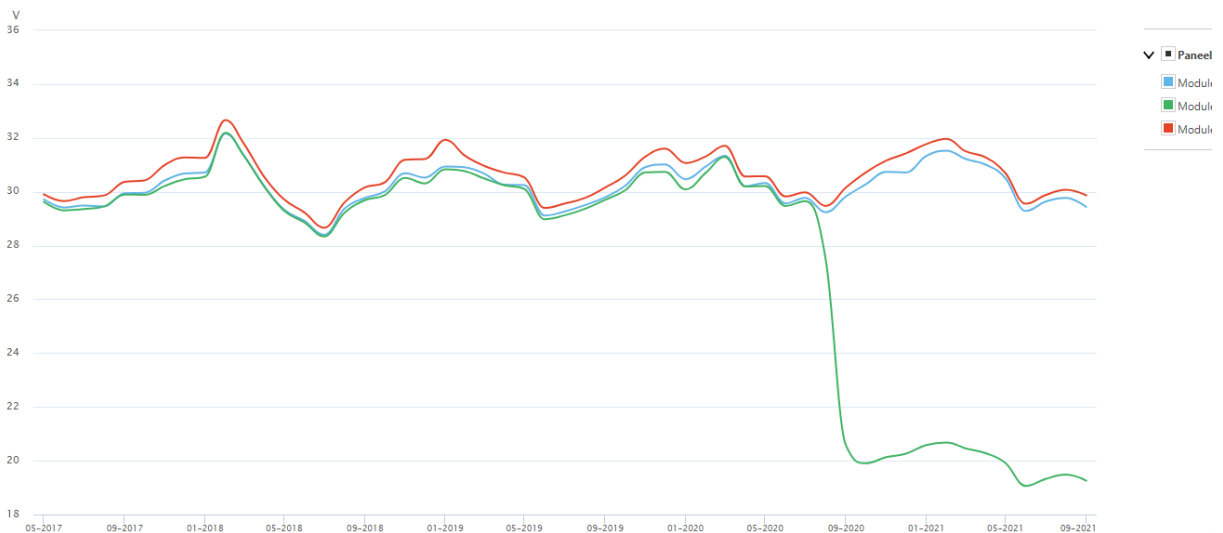
Grafieken 1

Bypass diode defect / geactiveerd (1/2)

In een zonnepaneel zitten over het algemeen 3 bypass diodes. Deze diodes zorgen ervoor dat stroom niet in de tegenovergestelde richting kan stromen richting een plek met schaduw op het paneel of een hotspot.

Als een bypass diode geactiveerd is loopt de stroom door de bypass diode en slaat daardoor 1/3^e van de cellen in het paneel over. Daardoor valt de spanning van dat paneel ook met 33% terug. Als de spanning (Vmpp) eerst 36V was, zal deze terugvallen naar 24V.

Als dit voorkomt kan dit 2 oorzaken hebben:

- 1) Een probleem in de "string" met zonnepaneel cellen.
- 2) Een defect aan de bypass diode waardoor deze

De spanning van een enkel paneel valt flink terug. Dat is bij de monitoring van SolarEdge of Enphase eenvoudig te zien. Bovenstaand plaatje is een voorbeeld hiervan uit de SolarEdge portal.

De eerste stap is altijd om te controleren of er niet iets anders mis is met het paneel. Een by-pass diode zou ook geactiveerd kunnen worden door permanente schaduw (van bijvoorbeeld bladeren of vogelpoep) op een deel van het paneel of als het glas gebroken is.

Als het om 1 enkel paneel gaat raden wij aan deze niet te vervangen. De kosten/moeite die gepaard gaan met het vervangen van 1 enkel paneel wegen niet op tegen de gemiste opbrengst. Ook vanuit duurzaamheid perspectief is het beter om een paneel dat nog wel 2/3^e van zijn productie haalt te laten liggen.

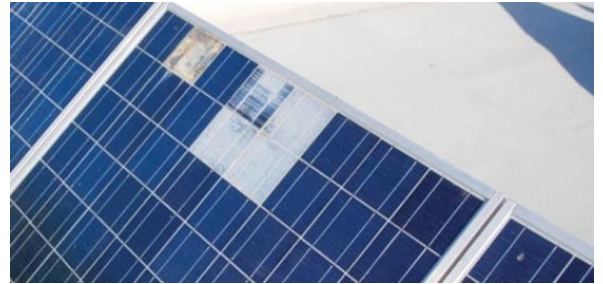
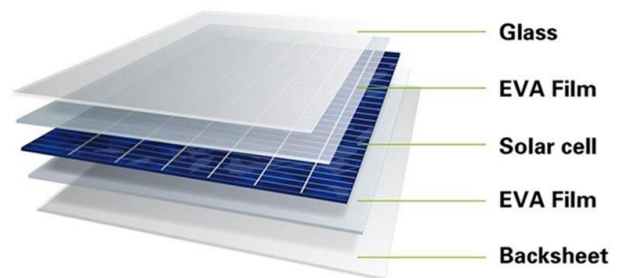
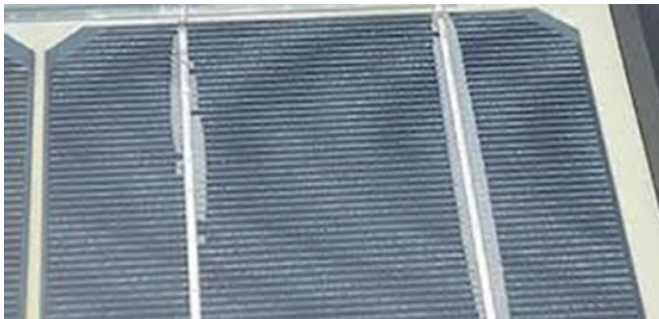
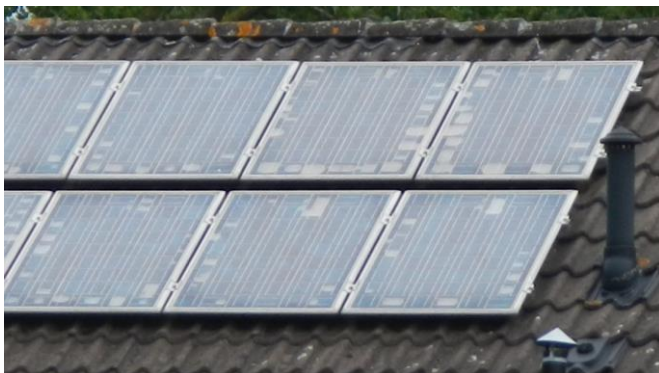
Delaminatie

De glasplaat, de cellen en de backsheet van een zonnepaneel worden aan elkaar gehouden door 2 lagen EVA/POE-folie. Deze folie smelt als het paneel verwarmd wordt tijdens het productieproces van een zonnepaneel. Na het afkoelen zitten de verschillende lagen goed aan elkaar.

Onder invloed van temperatuurverschillen, vochtigheid, UV straling en wind kunnen de verschillende lagen weer onthechten. Meestal ligt een fout in het productieproces hieraan ten grondslag, zoals:

- Niet op de juiste temperatuur lamineren
- Te lang of juist te kort lamineren
- Slechte kwaliteit van de EVA/POE-folie (te oud of niet opgeslagen bij de juiste omstandigheden)
- Niet voldoende kit gebruikt bij het monteren van het frame.

Bij delaminatie kan het voorkomen dat de omvormer na een tijdje de storing "isolatiefout" aangeeft.

Delaminatie komt gelukkig niet vaak voor. Mocht dit toch voorkomen dan hanteren wij de werkwijze zoals beschreven op pagina 14.

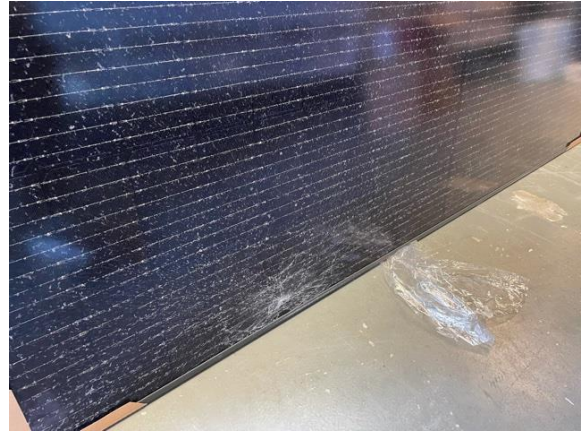
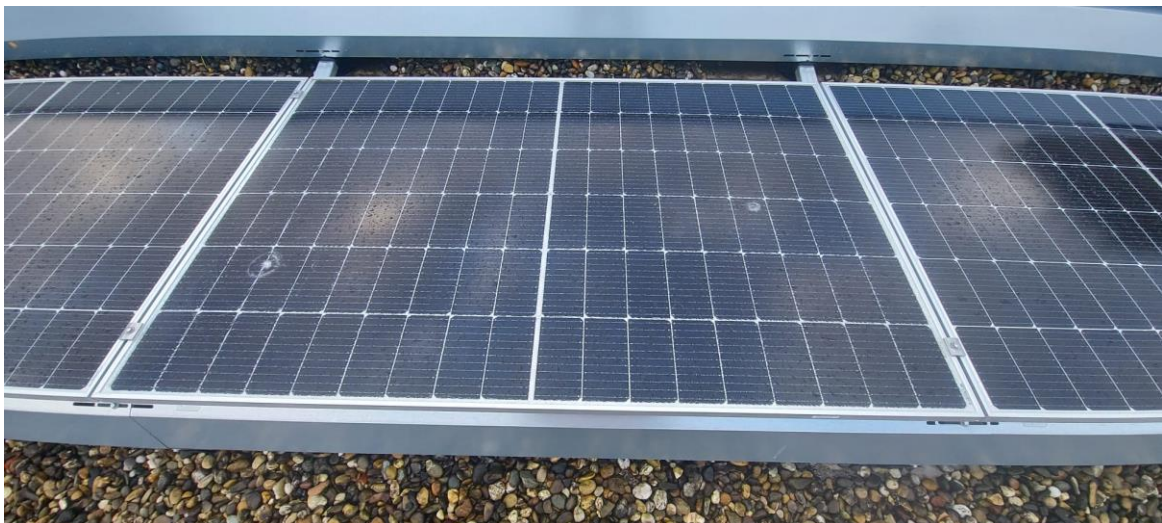
Gebroken glas

Het glas van een zonnepaneel is meestal 3.2mm dik. Een glas-glas paneel heeft meestal 2 lagen van 2mm dik. Het kan natuurlijk voorkomen dat dit kapot gaat. De meest voorkomende oorzaken zijn:

- 1) Glasbreuk tijdens transport of installatie
- 2) Glasbreuk door impact van kiezels
- 3) Glasbreuk door niet opvolgen van de installatiehandleiding (door bijvoorbeeld te hoge druk op tussen/eind-klemmen van het montagemateriaal)

Ook al is het glas gebarsten: het zal nog steeds bij elkaar gehouden worden door de EVA/POE laag waarmee het

Als de zonnepanelen direct bij levering door Libra Energy (transport)schade vertonen, vul dan het retour aanmelden formulier in op de Libra Energy webshop:

Ontstaat de glasbreuk tijdens of enige tijd na installatie dan is het vaak moeilijk aan te tonen dat dit door een defect aan het paneel komt. Het is aan te raden om te kijken of de eindklant dit op de eigen verzekering kan verhalen.

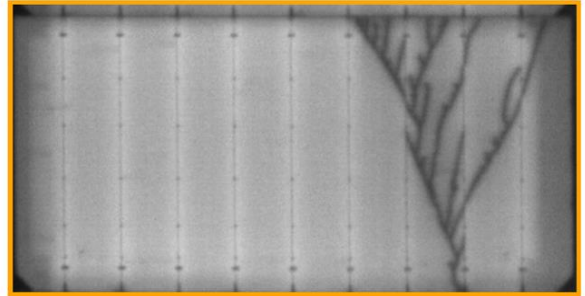
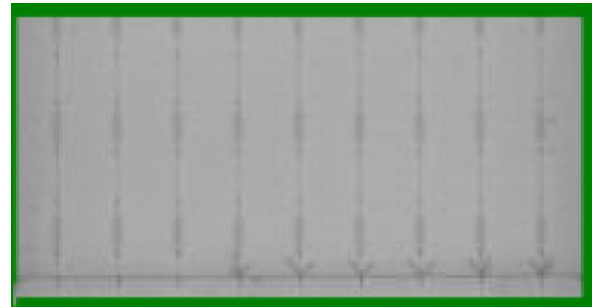
Gebroken cellen / microcracks

Microcracks zijn niet met het blote oog niet waarneembaar. Ze zijn wel te zien door een electroluminescence (EL) beeld te maken van een zonnepaneel. Dit soort beelden worden onder andere gemaakt door OdinSpire (in de haven van Rotterdam) en SolarTester (op locatie).

De microcracks kunnen tijdens het productieproces ontstaan, tijdens transport, tijdens installatie en ook na installatie onder invloed van wind. Door druk op (een deel van) de cel kan deze barsten

Let op: microcracks zijn onder te verdelen in verschillende categorieën. Het is normaal dat er in een zonnepaneel enkele cellen met Mode/Classificatie A cracks zitten. Zie hierboven een deel van een testrapport van OdinSpire.

Bij Libra Energy hebben we nog nauwelijks cases gehad waarbij wij microcracks (die eventueel later gegroeid zijn tot grotere cracks) konden aanwijzen als oorzaak. Wij hanteren hiervoor dezelfde procedure zoals beschreven op pagina 14.

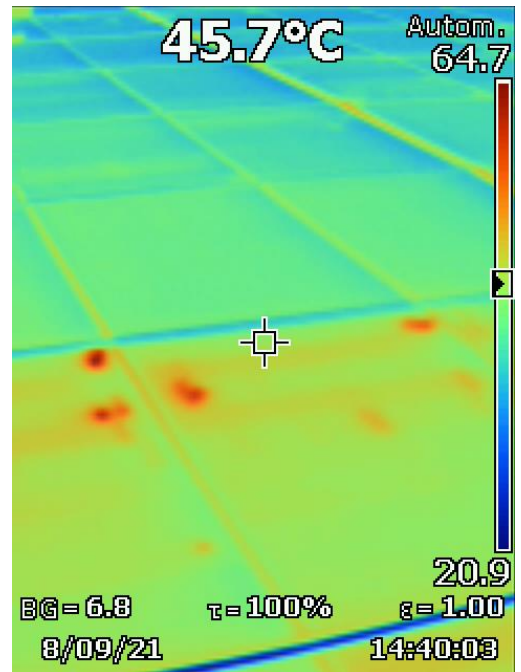
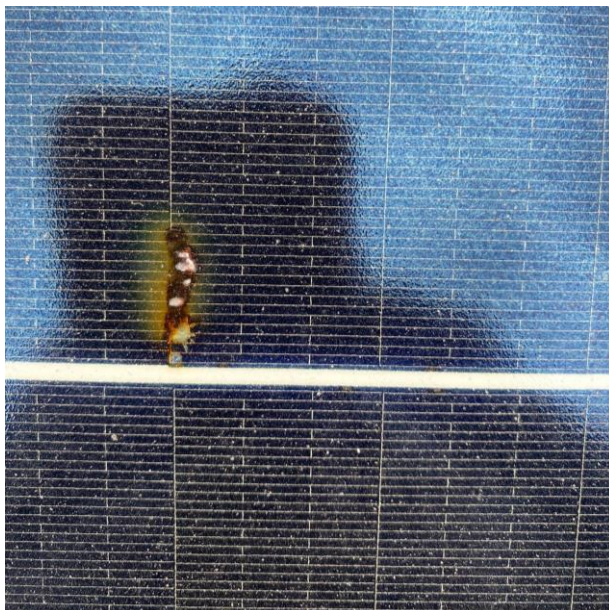
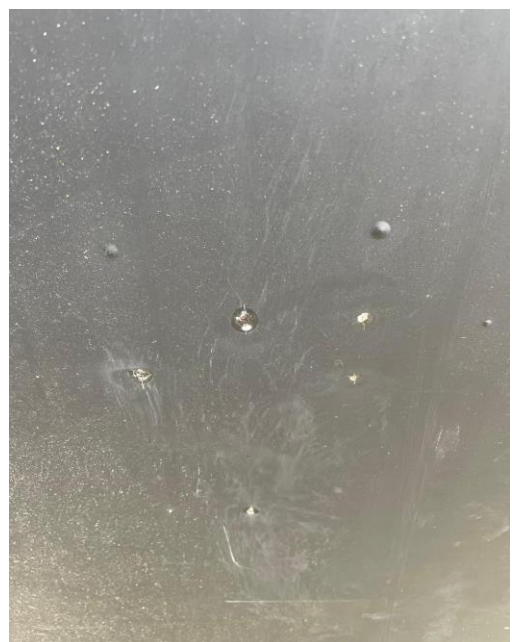
Hotspots zijn vrij eenvoudig waar te nemen op een warmtebeeldcamera. Ook zullen ze op EL-beelden naar voren moeten komen.

Met het oog zijn ernstige hotspots ook te zien zoals op de afbeelding hieronder. Soms is het ook aan de achterkant van het paneel te zien als daar een luchtbel of een brandplek in de backsheet ontstaat.

Het is aan te raden om permanente schaduw op een paneel te voorkomen door ze periodiek schoon te maken.

Wij raden aan om panelen met hotspots af te koppelen van een zonnepaneel installatie i.v.m. brandgevaar.

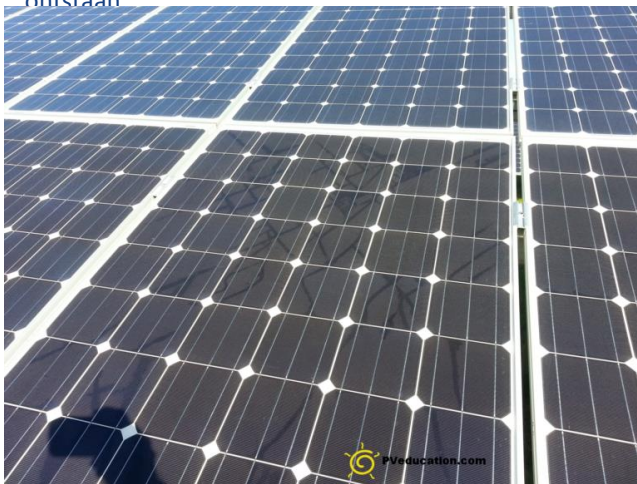
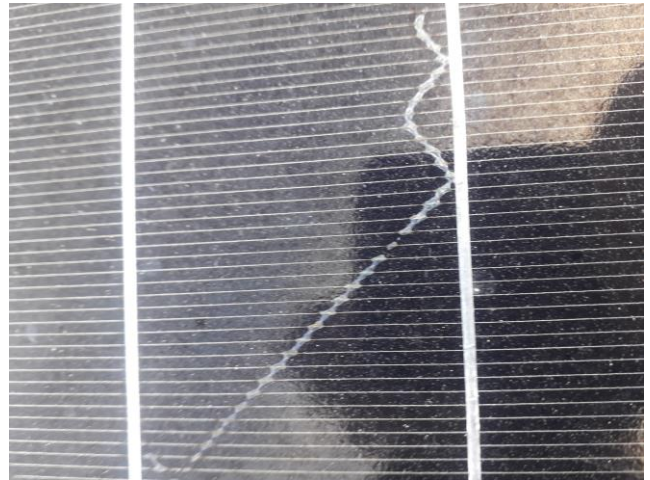
De oorzaak van het ontstaan van snail trails moet gezocht worden in een reactie van het aanwezige zilver in de zonnecellen veelal in combinatie met micro cracks.

Doordat de backsheet van een zonnepaneel nooit volledig waterdicht is, kan hier vocht doordringen. Door micro cracks in de cellen kan dit vocht bij het zilver komen, dat hierdoor plaatselijk oxideert en glans verliest. Na een tijdje kan ook een bruine kleur ontstaan

Slakkenspoor heeft geen invloed op het vermogen of de mechanische sterkte van het paneel.

Het ontstaan van snail trails kan nooit helemaal voorkomen worden, doordat het polymeer waarvan de backsheet gemaakt wordt, altijd wat damp doorlaat. Wel adviseren wij het ontstaan van micro cracks zoveel mogelijk te voorkomen door voorzichtig met de panelen om te gaan.

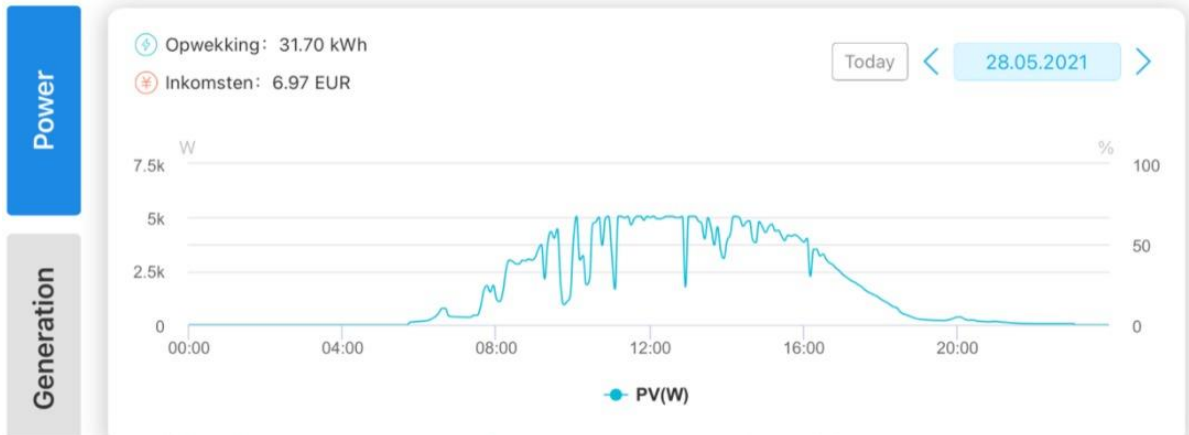
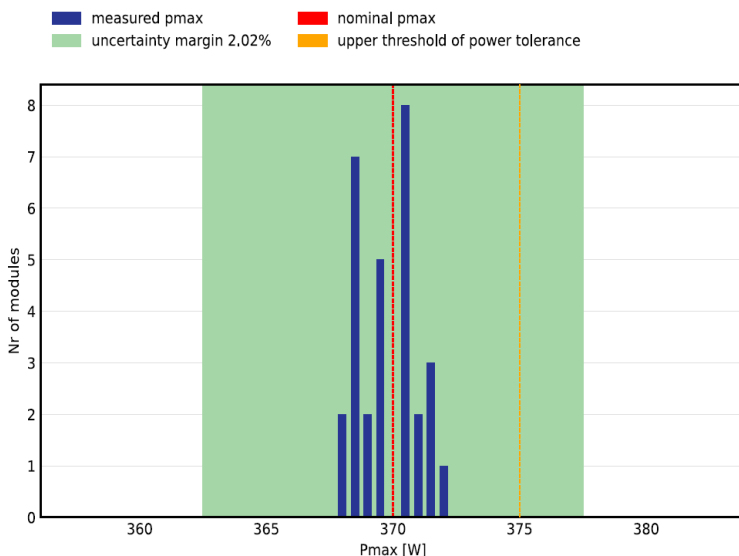
Output van het paneel/systeem blijft achter

Dat een zonnepaneel of een systeem minder opbrengt dan verwacht komt helaas soms voor.

De oorzaak hiervoor kan bij het zonnepaneel zelf liggen, maar het heeft ook vaak te maken met het ontwerp van het systeem, een installatiefout of defect aan de omvormer. Libra Energy technical support helpt graag mee met troubleshooten als het systeem aangesloten is op de monitoring.

Soms kan het voorkomen dat een systeem ondermaats presteert door degradatie van het zonnepaneel door LID (Light Induced Degradation) of PID (Potential Induced Degradation)

Wij raden sowieso aan om elk systeem aan te sluiten op de monitoring via een stabiele verbinding. Dat maakt het troubleshooten een stuk makkelijker.
