# Quality Management bij Libra Energy

22-5-2025

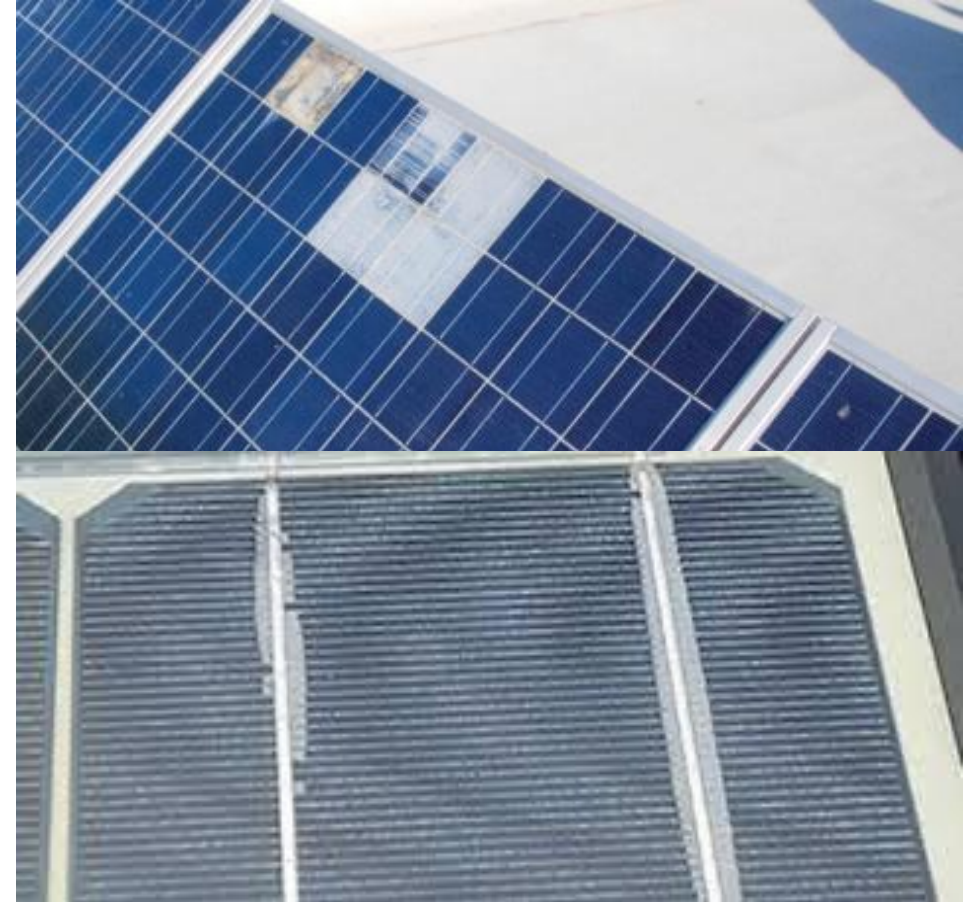
# Delaminatie

- EVA-folie houdt paneellagen bij elkaar
  - Glasplaat, cellen, backsheet
- Bij delaminatie laten de lagen los
- Oorzaken
  - Niet op juiste temperatuur lamineren
  - Te kort (kostenbesparend voor fabrikant)
  - Slechte kwaliteit EVA-folie

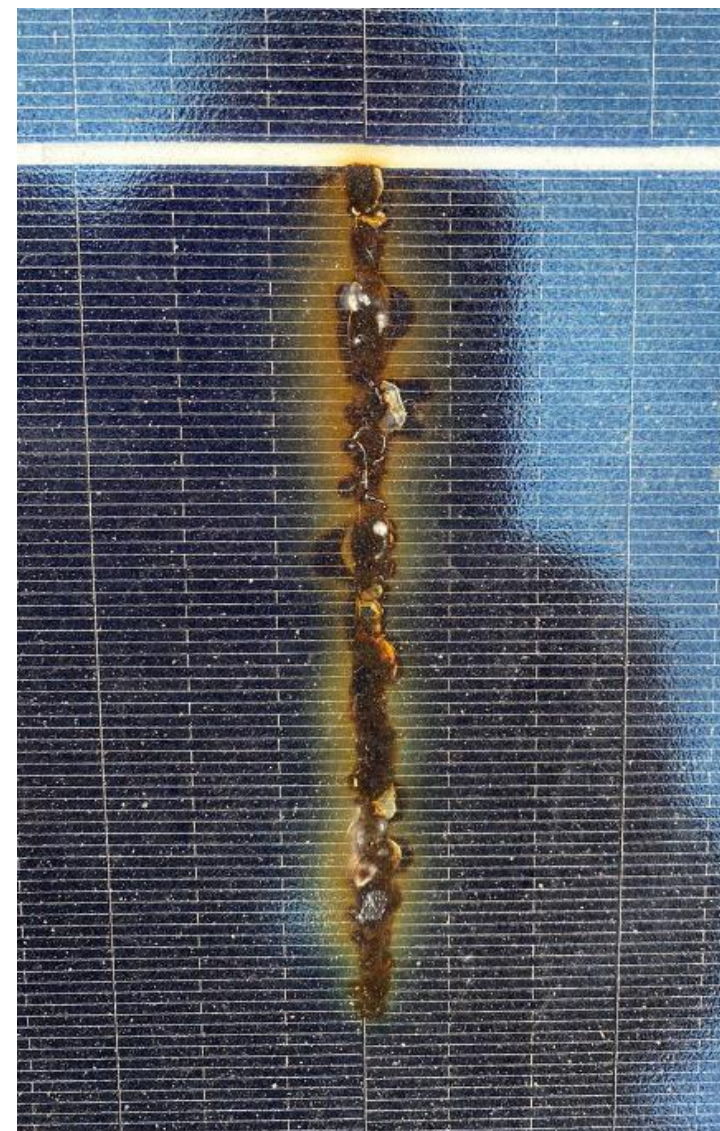
# Hotspots

- Oorzaken in productieproces
  - Microcracks
  - Cell mismatch
  - Slechte geleiding in paneel
  - Slechte soldering
- Oorzaken na installatie
  - Langdurige schaduw (bijv. door vogelpoep/vuil)
- Vaak te voorkomen / te zien in EL beelden of door controle van het productieproces
- Regelmatig onderhoud

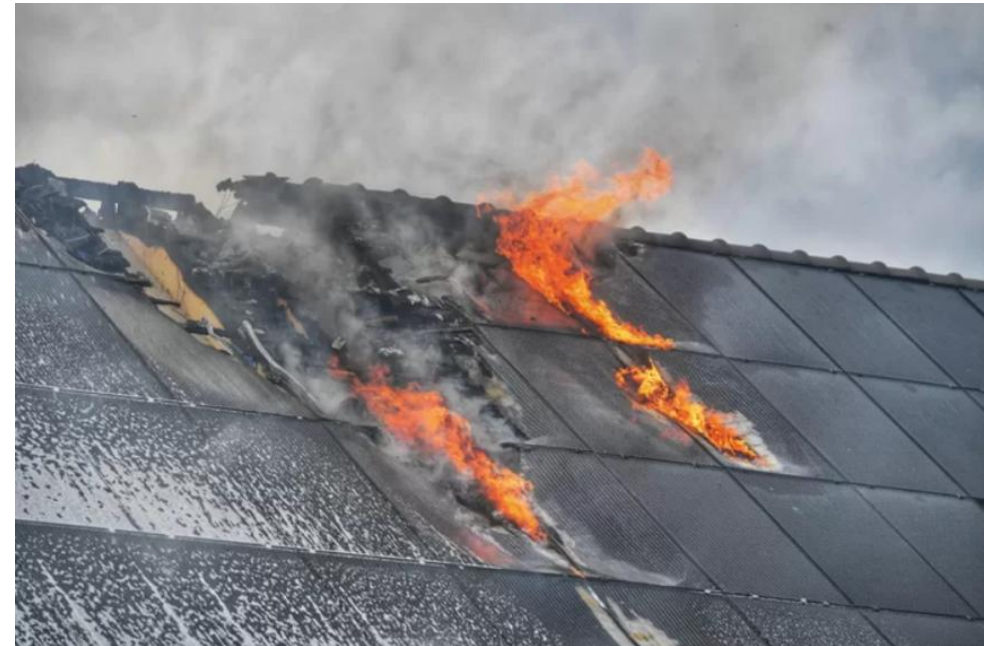
# Connectoren & kabels

- Niet-matchende of onjuist aangesloten connectoren zijn vaak de oorzaak van brand
  - Compatibiliteit: alleen als beide fabrikanten dit onderschrijven
- Lengte van de kabels is belangrijk (vooral bij landscape oriëntatie)
  - Zo kort mogelijk, maar voldoende speling om spanning of druk op de aansluitingen te voorkomen

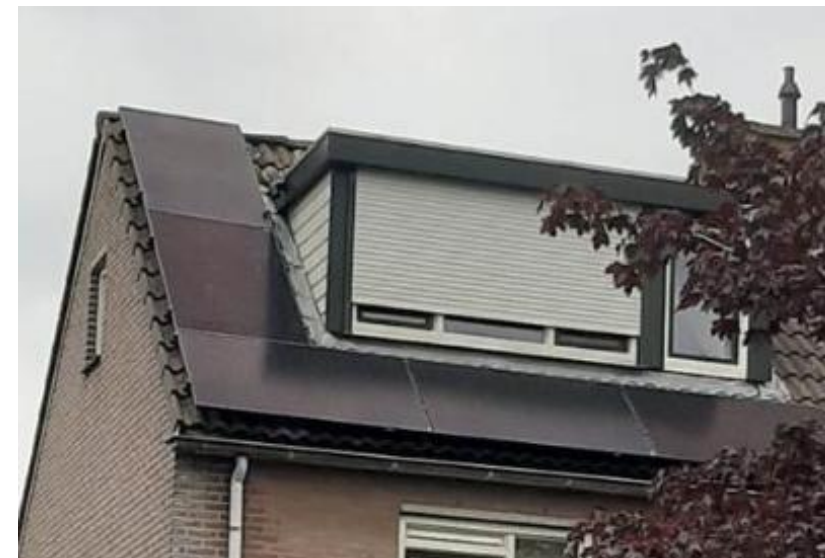
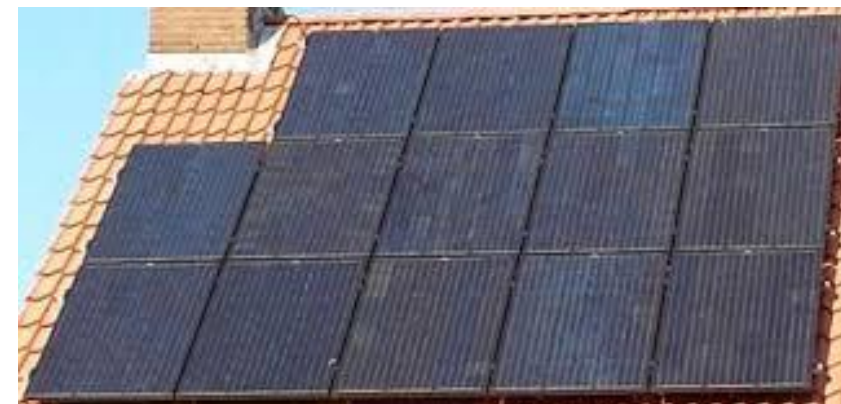
# Kleurverschil

- Kleurverschil voornamelijk belangrijk voor zwarte panelen
  - Oorzaak 1: verschillende batches gemixt
  - Oorzaak 2: BOM-wissel in fabriek, andere:
    - Glas (met AR-coating), verschillende diktes
    - Backsheet kleur achterkant (wit/zwart)
    - LRF (light reflecting film)
- Vaak vooral goed te zien bij bewolkt weer (AR coating)

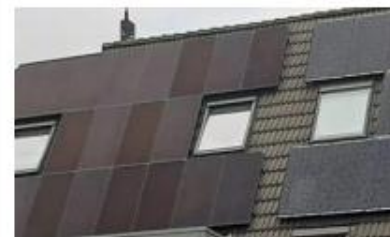
-Not accepted.  
- It is not allowed to use two kinds of glass and coating solution in the single batch.

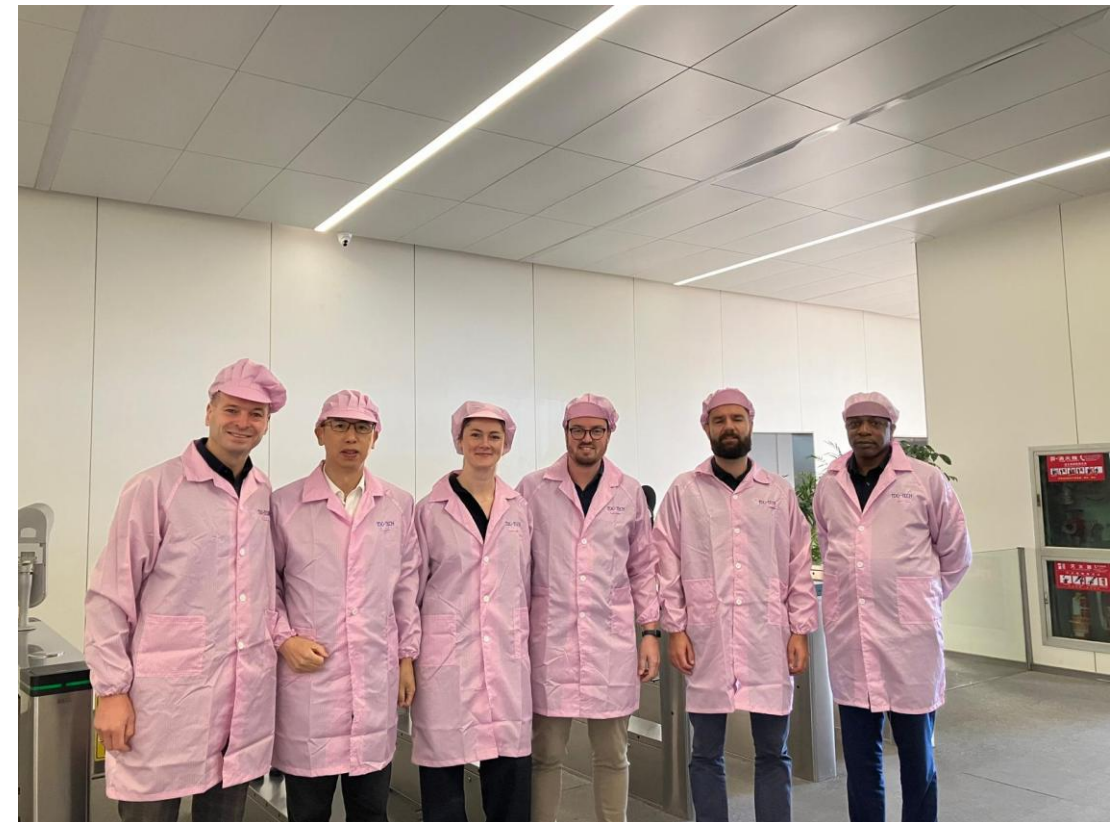
## 2) Libra Factory Audit – dit doen we zelf

- Factory Audits worden uitgevoerd:
  - Voordat we met een nieuwe leverancier gaan werken (zonnepanelen, omvormers, montagemateriaal, laadpalen & storage)
  - Op regelmatige basis (2x per jaar per fabriek) daarna
- We zijn regelmatig op locatie bij onze leveranciers (voornamelijk in China)
- Audit rapport (zie voorbeeld volgende slide) als resultaat, fabrikant maakt improvement plan

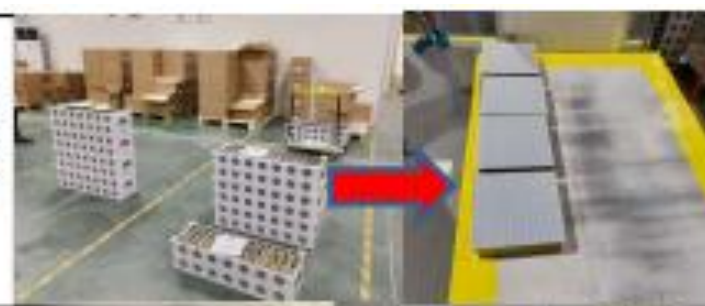
The process from unpacking to cell cutting is cumbersome(unpacking in the material prepare room,next step transfer to the prodction line) which is prone to cell confusion,mix the cell colour, loss of identification and other factors during the transfer process, it will increas the risk of errors.

The routine cleaning and maintenance of soldering machine are not very good
